Università degli Studi "G. d'Annunzio" di Chieti e Pescara

**Appunti di teoria e storia del restauro**

### **5.1. Restauro, archeologia, neoclassicismo. Le esperienze sui monumenti antichi a Roma nel primo Ottocento.**

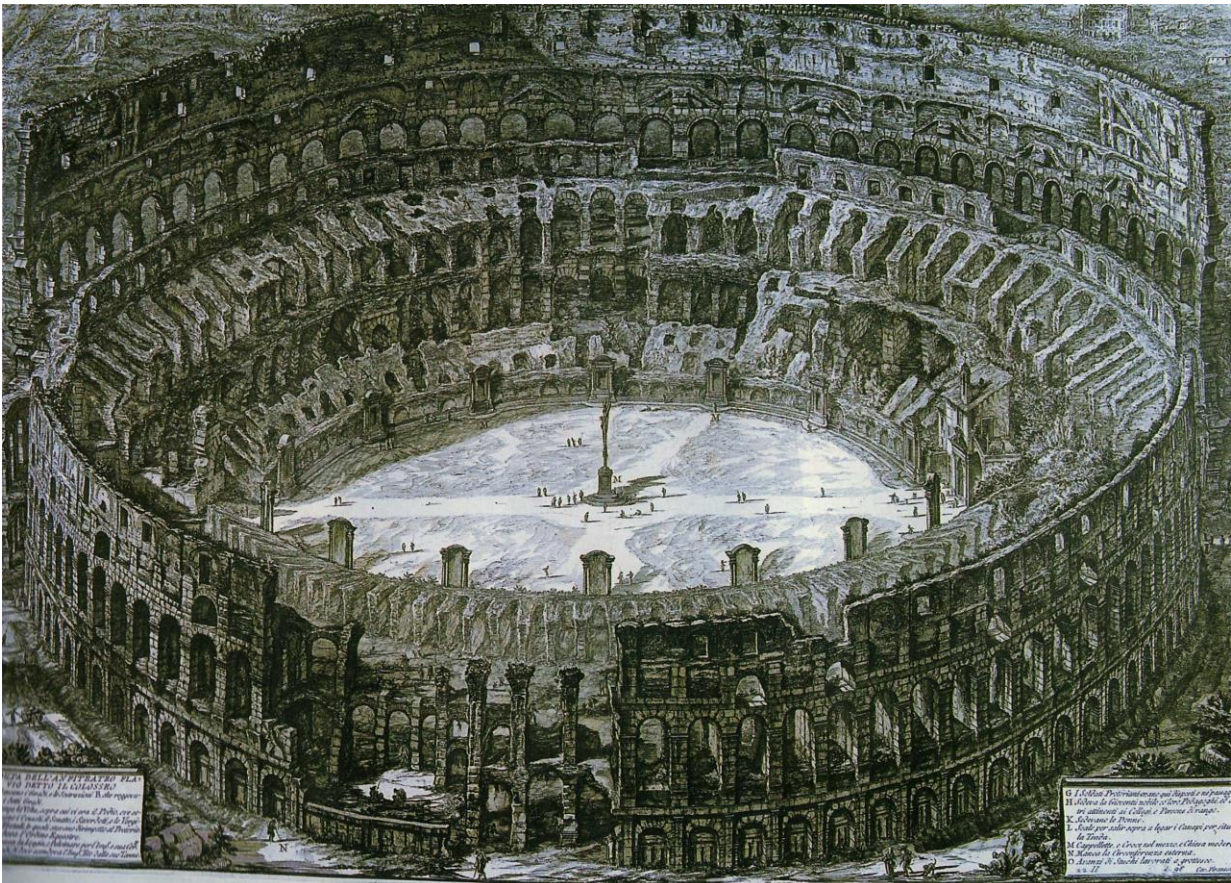
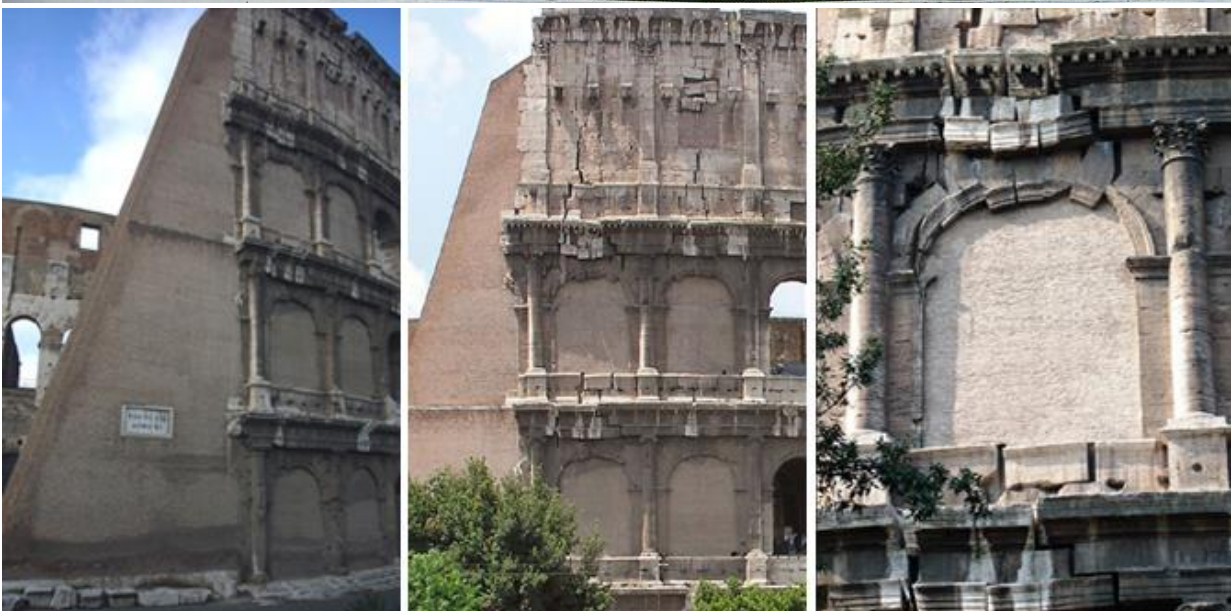
**Figg. 1-2 G.B. Piranesi (1720-1778) veduta del Colosseo (1776)**

**Primo restauro al Colosseo, sperone sud, R. Stern e altri:** Realizzazione di uno sperone di mattoni che sostiene gli archi danneggiati dal terremoto; conservazione delle lesioni e delle deformazioni indotte dal terremoto; il restauro conserva integralmente l'edificio; apposizione di una targa per **DATARE** l'intervento; uso di materiale diverso – mattone – e perciò riconoscibile dal travertino

originario

Mentre altri progetti pensavano addirittura di demolire la parte lesionata e di rivendere il materiale di risulta, la proposta di Stern e colleghi prevedeva la costruzione di un grosso **sperone**,

cioè un muro a forma trapezoidale che, esercitando una contropinta, avrebbe contenuto le arcate che stavano crollando e impedito la rotazione indotta nei piedritti dagli archi. Scelta dal pontefice questa soluzione, si realizza così un grande muro utilizzando materiale di spoglio, ovvero mattoni antichi provenienti da altre costruzioni, che permettevano anche un risparmio notevole sul materiale (fig. 2).

L'effetto di rafforzamento della struttura antica viene incrementato dalla occlusione, sempre per mezzo di muratura in mattoni, delle due arcate terminali della zona crollata, che erano state provvisoriamente puntellate. L'idea, nella sua estrema semplicità, consentiva anche di evitare lo smontaggio e il rimontaggio degli archi pericolanti, operazione piuttosto elaborata e costosa che avrebbe richiesto la realizzazione di un sistema di puntellature, quindi la rimozione di tutti i conci di travertino e la loro successiva ricollocazione in opera.

Ancora oggi sono visibili le lesioni originali e l'abbassamento dei conci in chiave, come se l'effetto del terremoto non fosse stato cancellato. Si potrebbe dire che il 'grande frammento Colosseo' non sia stato riportato alla sua perfezione, ma sia stato lasciato, quasi 'congelato', allo stato post-terremoto. L'intervento, iniziato nel **1806** e concluso l'anno successivo, rimarca la volontà di non completare il monumento e di limitarsi a fermare il crollo, secondo un'interpretazione quanto mai moderna e originale che è certamente ascrivibile alla sensibilità di Raffaele Stern. Figlio di un pittore di origine tedesca e tra i principali esponenti del Neoclassicismo a Roma, Stern ebbe una breve carriera (morì giovane nel 1817) segnata, fra le tante, dalla realizzazione del **braccio nuovo dei Musei Vaticani**, una delle opere italiane di maggior respiro neoclassico.

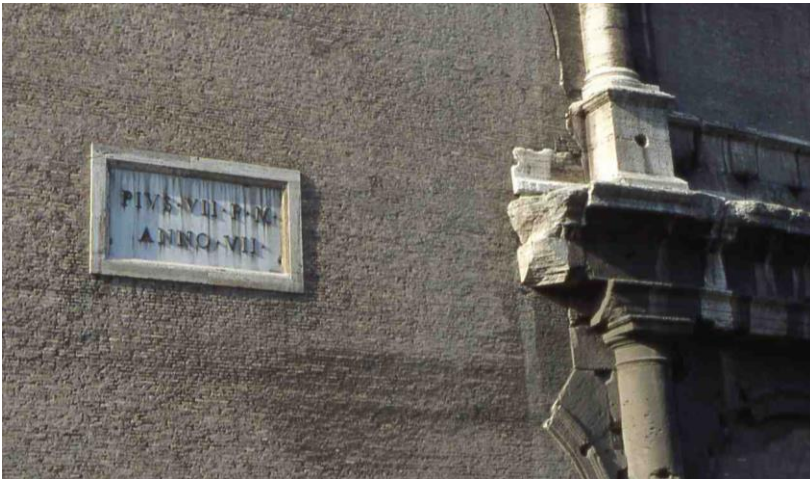
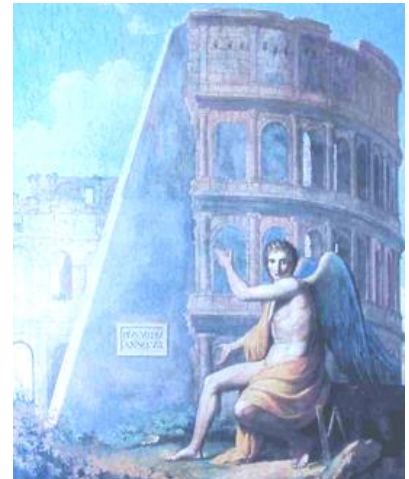
**Figg. 3-4** Primo restauro del Colosseo, sperone sud, R. Stern e altri: Targa commemorativa e affresco conservato nella Galleria Clementina in Vaticano.

È significativo rilevare che un architetto neoclassico adotti una soluzione di questo tipo, accettando di mantenere l'effetto- crollo e la sensazione di instabilità che ne deriva e rinunciando a qualsiasi ipotesi di riprogettazione in favore di un **apprezzamento del rudere**. Un altro aspetto da evidenziare è che su una struttura di travertino Stern opta per una muratura in mattoni leggermente arretrata (in sottosquadro). Un affresco conservato nella Galleria Clementina in Vaticano (fig. 4) celebra proprio la realizzazione di questo sperone che viene avvertita come una delle opere più importanti del pontificato di Pio VII, al punto da essere raffigurata all'interno della biblioteca Vaticana. Nel dipinto, lo sperone appare colorato, il che ha dato adito all'ipotesi che in origine fosse intonacato. In ogni caso, rimane comunque netta la differenziazione tra le parti: da un lato il frammento antico con le sue parti in crollo, dall'altro il suo sostegno successivo, frutto di un intervento progettuale moderno e ben dichiarato, che vuole deliberatamente staccarsi dall'antico e che si autodenuncia, oltre che con un materiale diverso, anche attraverso una targa commemorativa (fig. 3) (che reca la scritta, in latino, *Pio VII Pontefice Massimo, anno VII*, ossia il 1807).

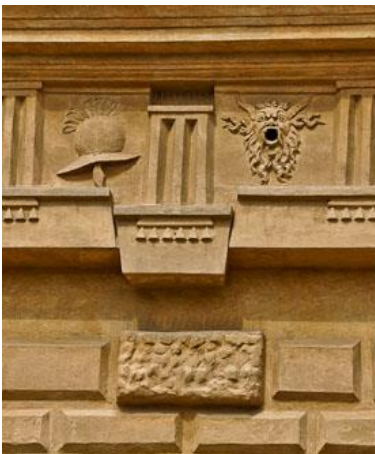
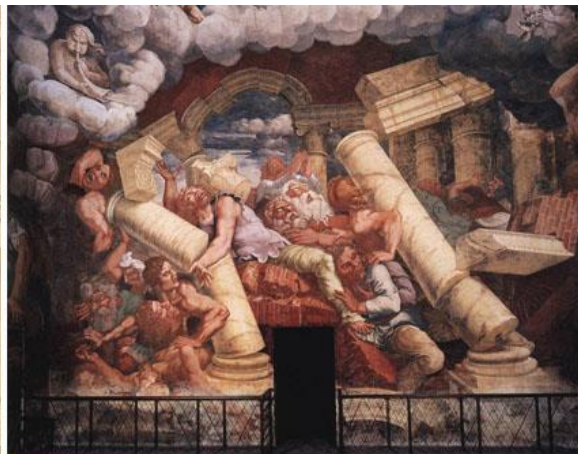
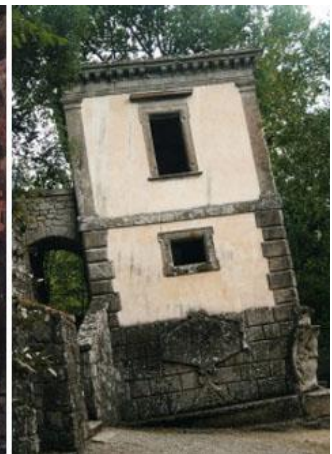
**Figg. 5-6** Giulio Romano (1499-1546), palazzo Te a Mantova: concio di chiave 'cadente' nel cortile e particolare dell'affresco della sala dei Giganti; Pirro Ligorio (1513-1583), Sacro Bosco di Bomarzo: la "casa pendente".

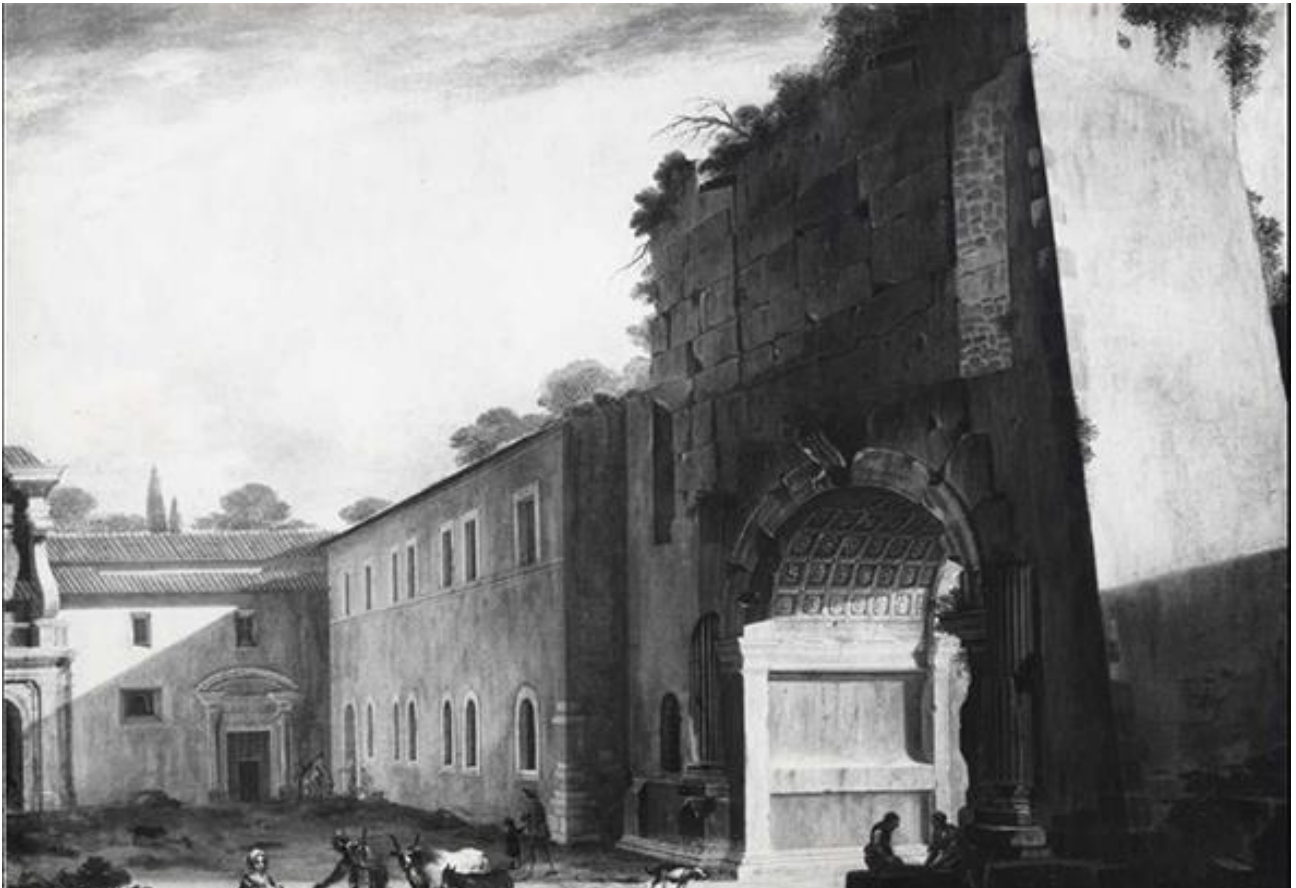
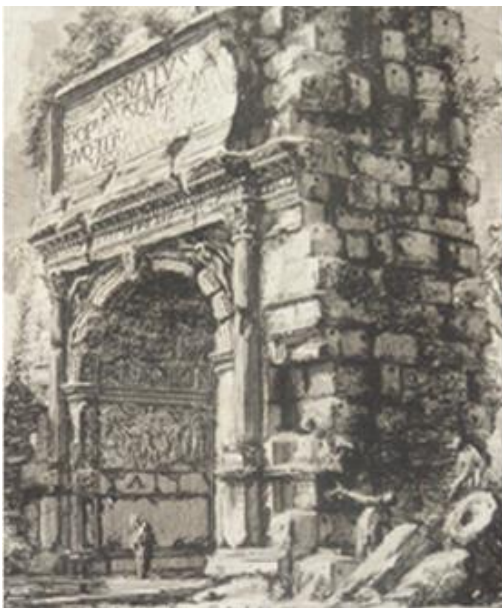
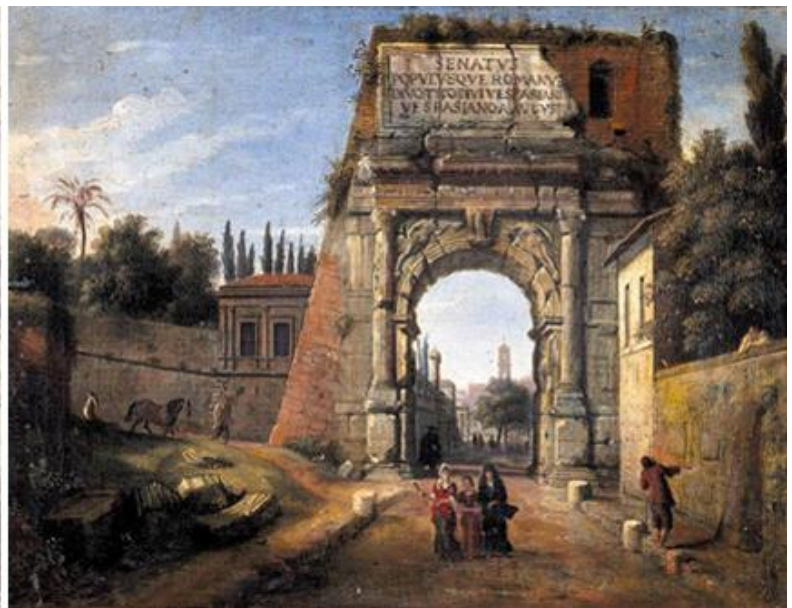
**Figg. 7-8-9 Arco di Tito, panoramica attuale dei Fori Imperiali  
Veduta del fronte interno dell'arco di Tito inglobato nell'impianto di palazzo Frangipane e  
vedute del fronte esterno successive allo smantellamento delle mura**

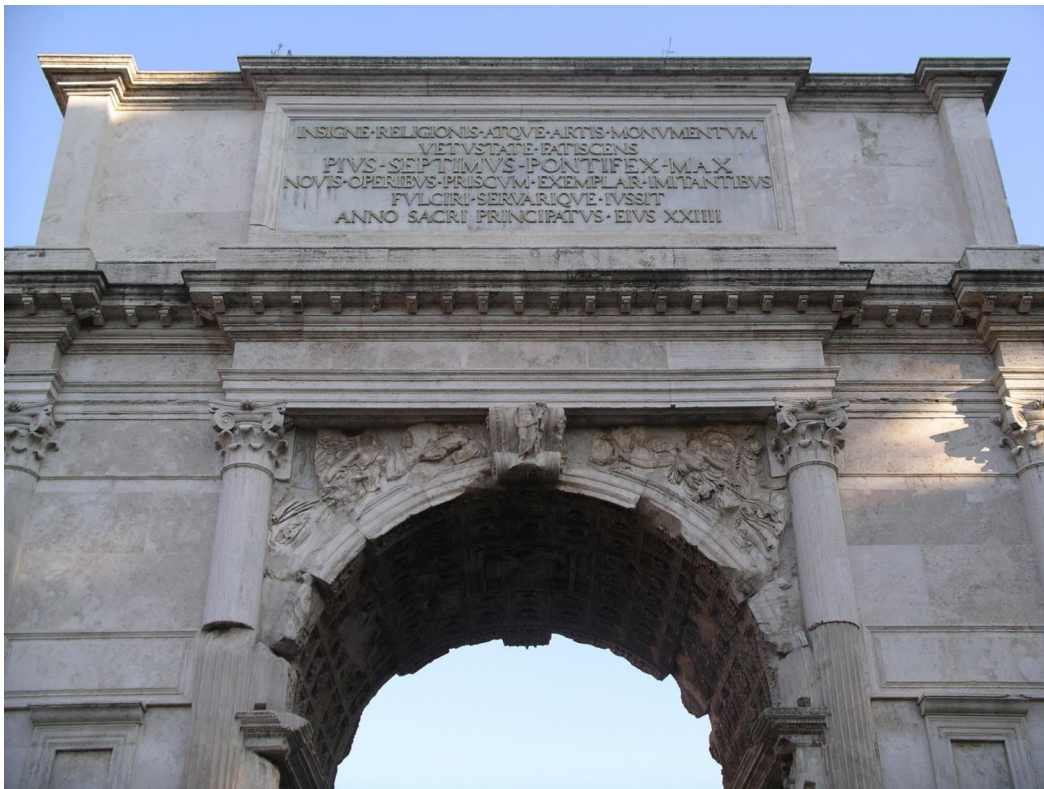
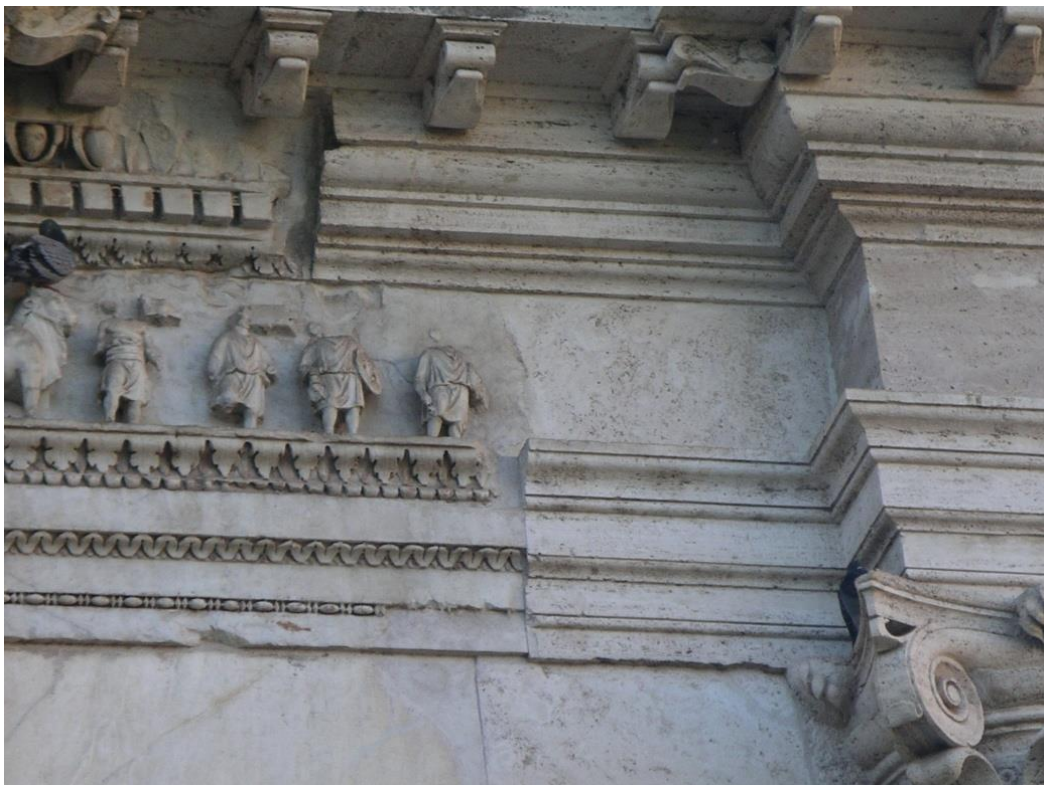
**Figg. 13-14**

**Arco di Tito, fronte nord:** l'attico è interamente nuovo, con l'iscrizione in onore di papa Pio VII: il restauro di un'opera antica diventa anche un'OPERA NEOCLASSICA

**Integrazione che rispetta l'autenticità: cambio di materiale e semplificazione delle forme**

Sulla scorta di principi e di idee lasciate da Stern, Valadier utilizza per la prima volta materiali leggermente differenti rispetto a quelli originari, che ad una visione ravvicinata mostrino la loro diversità (il travertino al posto del marmo per le parti aggiunte), ma che da lontano mostrino l'opera in un unico valore cromatico. Anche se la scelta di materiali differenti fu probabilmente dovuta a motivi economici, vi era comunque una consapevolezza e una sensibilità di fondo nel loro utilizzo. Inoltre, le parti scolpite furono completate e proseguite *en bloc*, cioè per involucro di forme, senza scendere nella riproduzione dei dettagli (le scanalature delle colonne, il fogliame dei capitelli, l'intaglio delle modanature, ecc.) (figg. 13-14).

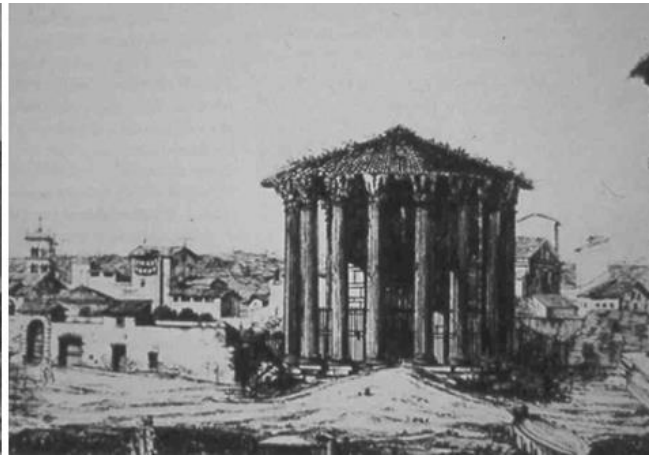
Fig. 15 Tempio di Vesta al foro Boario, prima e dopo il restauro di Valadier

Valadier restaura altri edifici antichi a Roma, fra cui il cosiddetto **Tempio di Vesta** (fig. 15) nel **Foro Boario**, un edificio periptero a pianta circolare derivante da modelli greci; nel medio evo, gli intercolumni vengono murati e il tempio trasformato in chiesa dedicata alla Vergine.

Già durante il periodo francese si pensava di liberare i resti antichi dalle sovrastrutture medievali, eliminando le tracce dei differenti usi ai quali l'edificio era stato adattato. Successivamente, Valadier nel restauro elimina le aggiunte medievali e realizza anche delle sottofondazioni per garantire la stabilità dell'edificio, senza tuttavia ricostruire la copertura originaria, forse a cupola. Altri accorgimenti, mostrano come Valadier non imponesse all'edificio una forma astrattamente desunta dagli studi archeologici, ma cercasse di consolidare quanto esisteva prolungandone l'esistenza, piuttosto che ricostruire il tempio perduto.

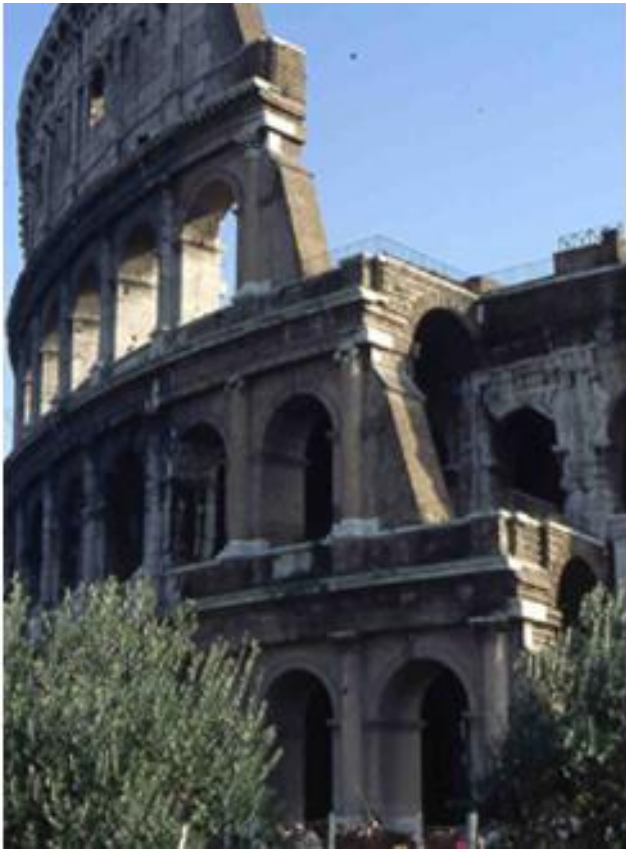
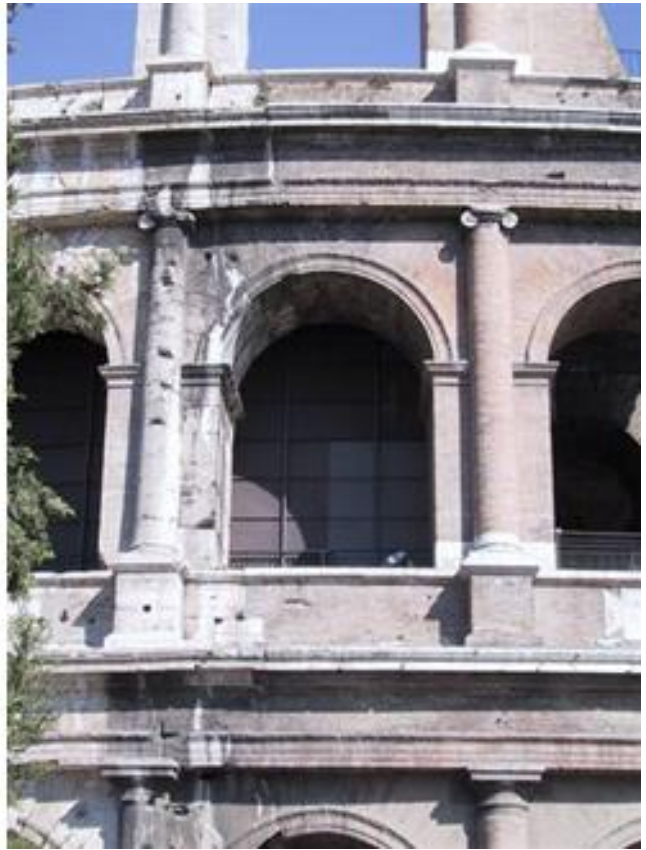
**Figg. 16-17 Secondo restauro al Colosseo, sperone nord, 1826**

G. Valadier, progetto per le puntellature in legno

**Il nuovo sperone** che ripete esattamente gli ordini architettonici originari è realizzato in mattoni, forse ricoperti con intonaco, per imitare il marmo: il contributo innovativo è ridotto al minimo

La conclusione **nord del Colosseo**, quella orientata verso l'attuale via dei Fori Imperiali, si trovava in una condizione che è ben descritta dagli schizzi che Valadier raccolse sul suo taccuino: negli anni Venti dell'Ottocento, le arcate rimanenti, come già visto sul fronte sud, presentavano lesioni dovute alla rotazione dei piedritti, non contrastati per il crollo di larga parte del perimetro esterno. Un primo intervento consistette nella costruzione di puntellature lignee costituite da una serie di aste verticali in legno e da un'altra serie di puntoni tessuti a 45° allo scopo di rispondere alla spinta degli archi (fig. 16). Da questa soluzione provvisoria nacque l'idea del restauro successivo, del 1823, ispirato anche a quello di Stern di circa venti anni prima. Valadier realizza una nuova serie di arcate sui vari livelli: tre al primo ordine, due al secondo, una al terzo

(fig. 17). Lo sperone trapezoidale che Stern aveva ottenuto con un muraglione compatto è quindi ottenuto da Valadier con l'inserimento di una serie di archi a decrescere verso l'alto. L'intervento si distingue dall'antico per il materiale utilizzato, principalmente il mattone, mentre nella forma copia il Colosseo. L'ordine ripete fedelmente quello originale, ma solo basi e capitelli sono in travertino, sia per la possibilità che questo materiale offre di realizzare modanature ben intagliate, sia probabilmente in previsione del rivestimento della struttura di mattoni, verosimilmente attuata con la scialbatura (una passata di latte di calce molto diluita con un pigmento ad imitazione del travertino), allo scopo di unificare, da lontano, la base di travertino delle paraste con le restanti parti. Sia con il rivestimento a finto travertino, sia con il paramento di mattoni a faccia vista, l'intervento di Valadier è ben diverso dalla tendenza a 'fermare' il crollo che abbiamo visto nel contrafforte di Stern. Valadier preferisce replicare le forme originali del Colosseo, evitando il drastico effetto perseguito da Stern, che tuttavia affondava le proprie radici anche nel gusto rovinista. Con lo sperone di Valadier, lo spazio alla progettazione tende sempre più a ridursi, per adeguarsi ad una clientela sempre più esigente, che richiede l'esatta riproduzione del monumento antico.

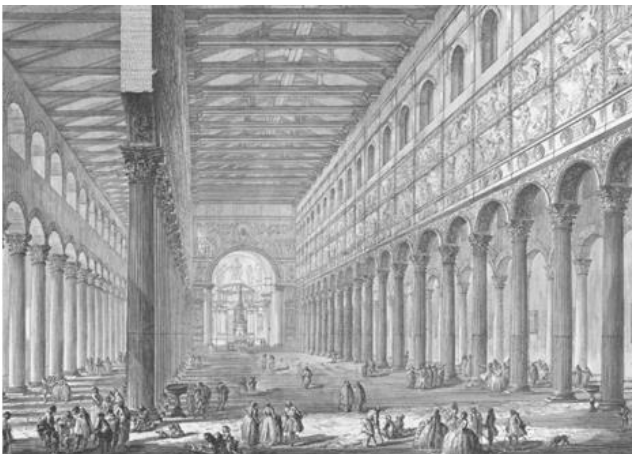
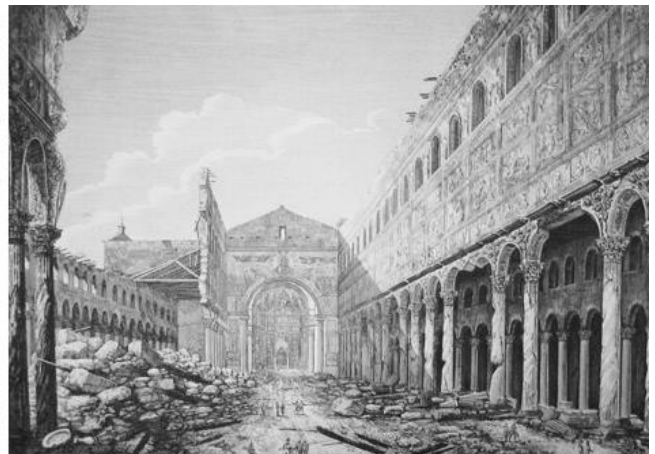
**Figg. 18-19 San Paolo fuori le mura: la basilica prima e dopo l'incendio del 1823**

Le colonne marmoree, di spoglio e tutte uguali fra loro, contribuivano all'effetto di solennità dell'architettura della basilica, che si conservava quindi integra fino agli inizi dell'Ottocento. Nel 1823, l'edificio subisce un incendio sviluppato a partire dal tetto: prendono fuoco le capriate e le travature e, per effetto dell'alta temperatura, si calcinano i marmi in particolare nella parte centrale della chiesa, che rimane invece integra nella zona absidale (fig. 19).
